## Résultat et bilan

### Meubles terminés

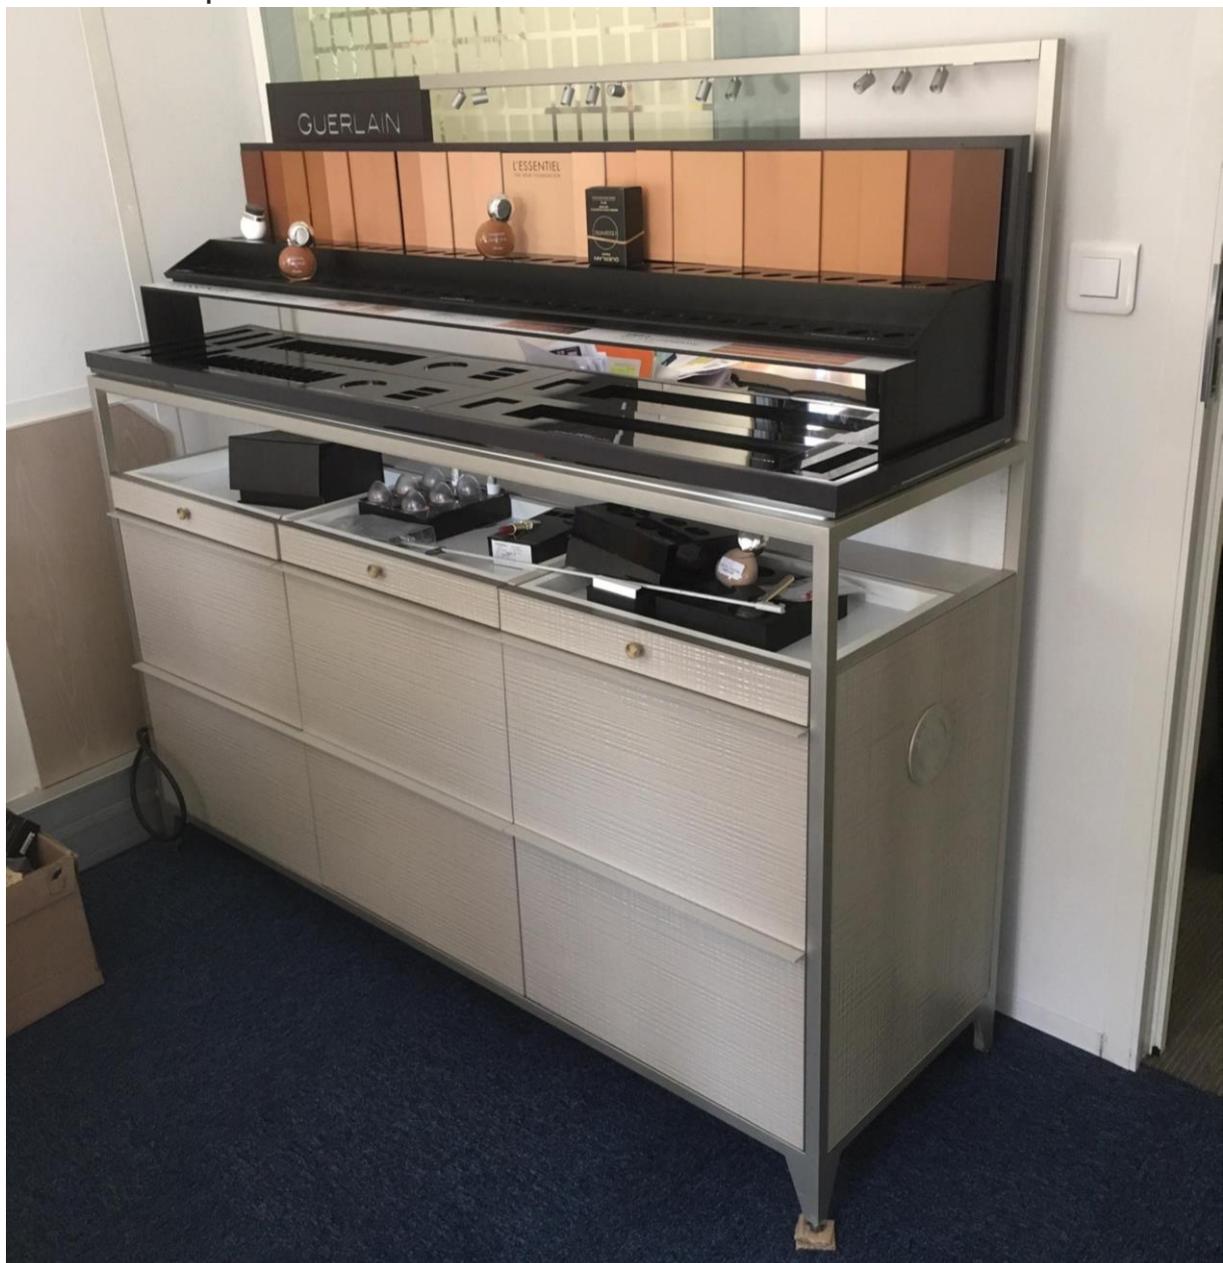
### Bar Make Up

Comme vu précédemment, la quantité de panneaux recyclés utilisés dans chaque meuble a été inférieur à l'étude théorique. La marge de progression reste cependant considérable.

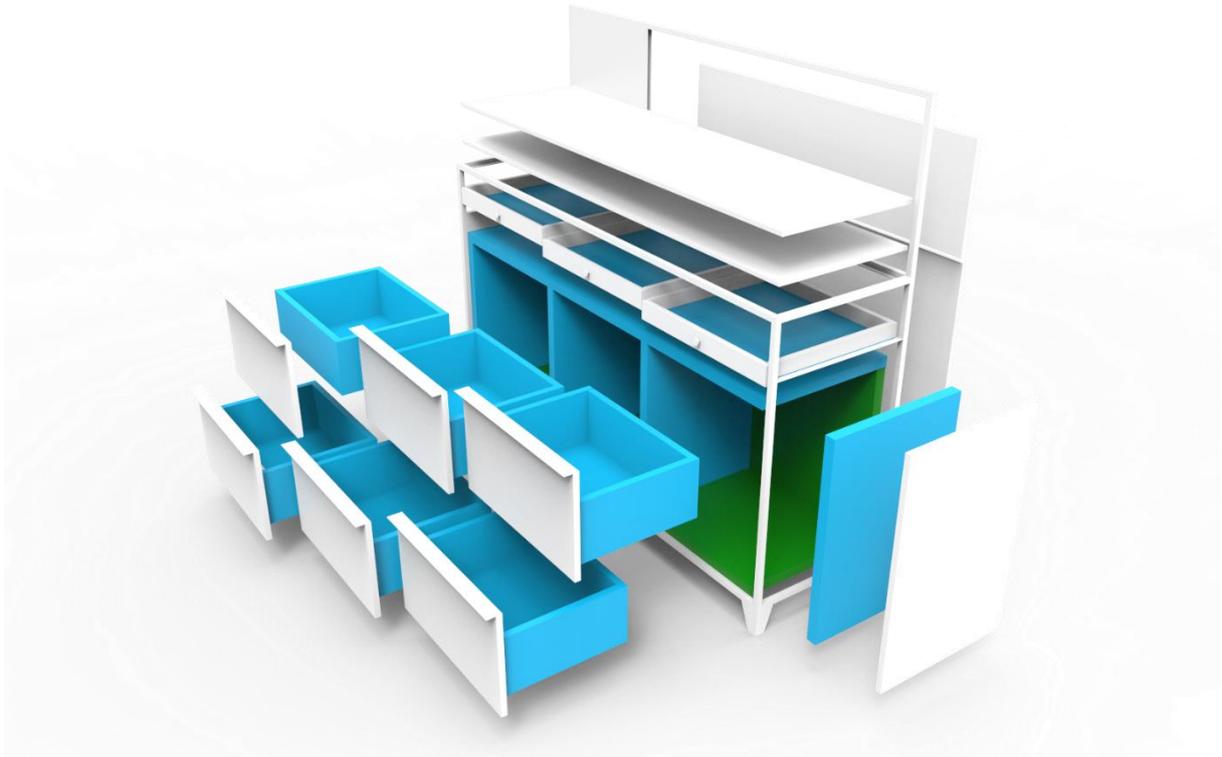
Ci-dessous une représentation complète du meuble avec les pièces en panneaux récupérés (en vert les pièces cachées de structure et en bleu les pièces visibles standards).

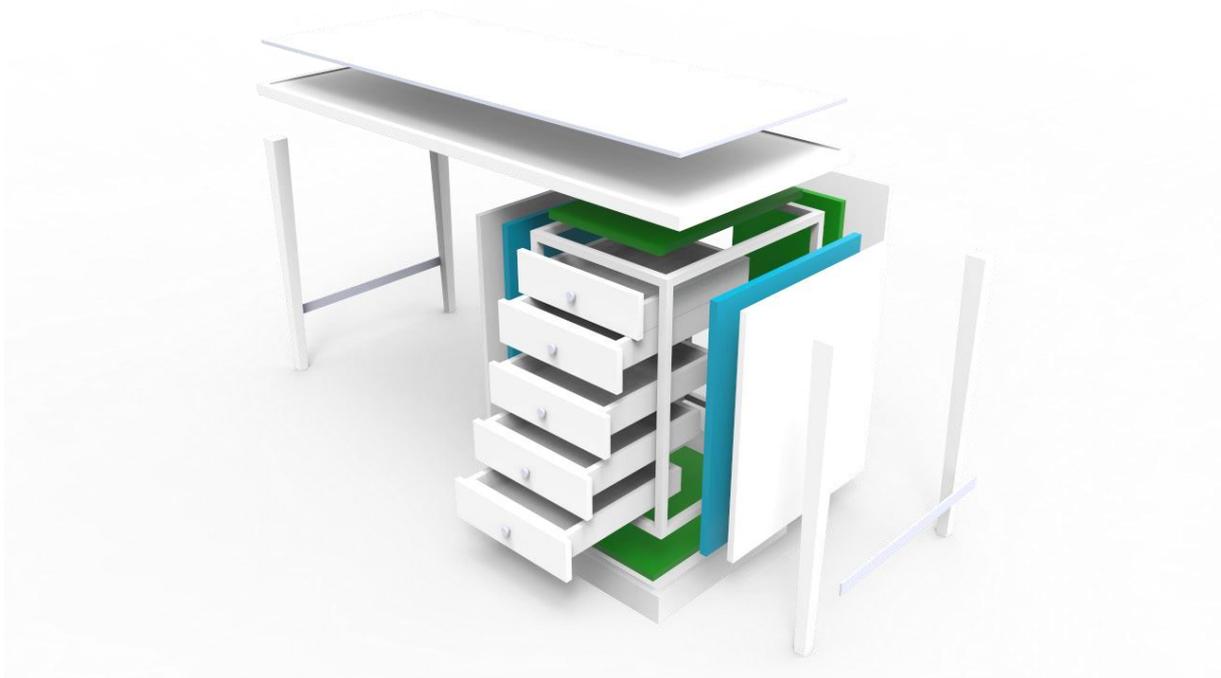
Ci-dessous une représentation complète du meuble avec les pièces en panneaux récupérés (en vert les pièces cachées de structure et en bleu les pièces visibles standards).
